REFORMA E CONSTRUÇÃO DE MURO DE  
CONTENÇÃO NA ESF BOTAFOGO

LAYOUT C/ INDICAÇÃO DOS SERVIÇOS

3/3

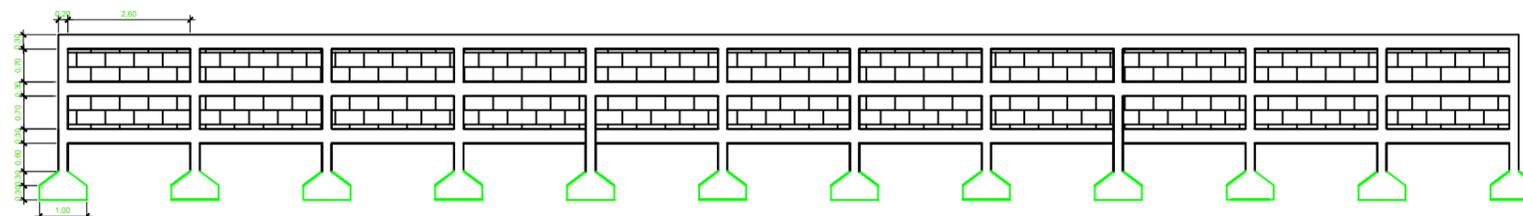
○ VISTA FRONTAL - MURO DOS FUNDOS  
ESCALA: S/E

O MURO SERÁ PINTADO NA COR CINZA, ASSIM COMO A MARQUISE.
